# ILSVIKÖRA

TRONDHEIM KOMMUNE

ANTIKVARISK REGISTRERING  
RAPPORT NR 2 1973

Ilsvikøra

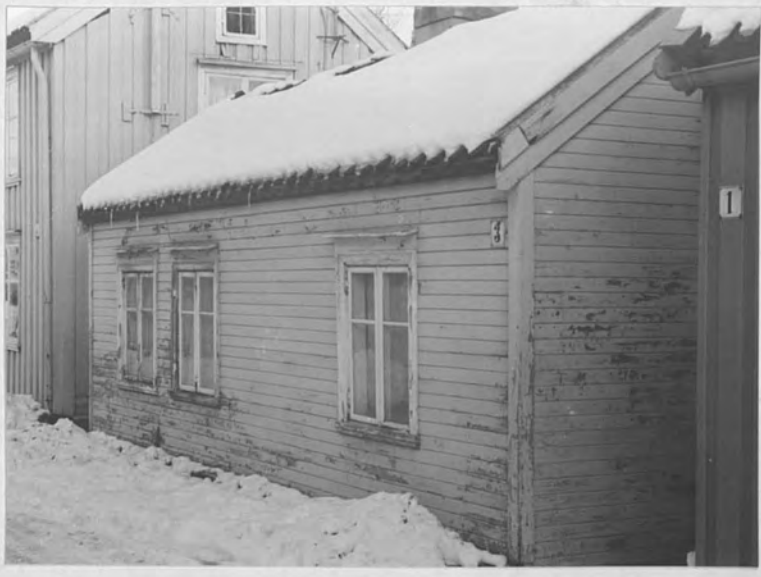
164.7

Gate Betegnelse	Ilsvikøra		nr.	3
Eier 1970	Trondheim kommune			
Takst kr.	8.000	Areal tomt	74 m <sup>2</sup>	bygninger m <sup>2</sup>
Bruk	Bolig			
Oppført	_____	tidligst	_____	senest _____ omkring _____
Siste brann	<small>KJENT</small>	Tidligere branner		<small>ANTATT</small>
Byggherre Arkitekt	Oppr. bruk Bolig			
Plantype	To-romsplan med sidefløy			
Hovedmål	7,5 x 3,5 + 2,5 x 3		Etasjer	1
Grunnmur Vegger	Stein, pusset Tømmer, liggende panel		Kjeller	Nei
Tak	Saltak, tegl			
Eksteriør	Uregelmessig plassering av vinduer. Midtpost, 4 ruter. Enkel omramming. (Flatt empireprofil)			
Interiør				
Gårdsplass, Uthus	Heller, brolagt Bindingsverk			
Ombygging				
Tegninger, oppmålinger	1950 - Teknisk skole (BA) 1968 - NTH			
	Ønskkelige forandringer Utv. panel bør erstattes m. stående, takrenne mangler.			
	Omgivelser Positive			
	Vedlikeholdstilstand	C		
	Antikvarisk tilstand	C		
	Arkitekturvurdering	C		
	Miljøvurdering	B

Prioritering	C		
	Dato	16.2.73		
	Sign	L.F.

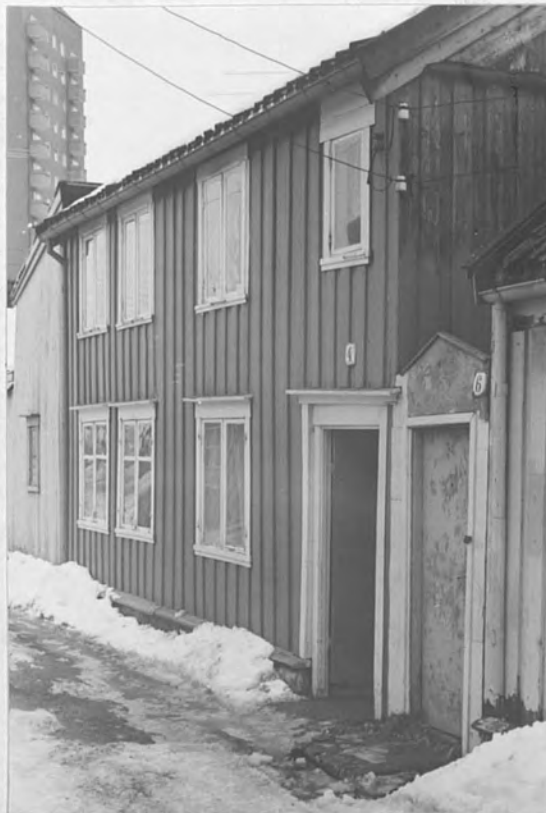
PLAN 1. ETG. 1:250

Gate	Ilsvikøra		nr. 4
Betegnelse			
Eier 1970	Trondheim kommune		
Takst kr.	12.000	Areal tomt 148 m <sup>2</sup>	bygninger m <sup>2</sup>
Bruk	Bolig		
Oppført	_____	tidligst _____	senest _____ omkring _____
Siste brann	<small>KJENT</small>	Tidligere branner	<small>ANTATT</small>
Byggherre	Oppr. bruk Bolig		
Arkitekt			
Plantype	3-romsplan i begge etasjer. Svalgang i 2. etasje.		
Hovedmål	7x6,5	Etasjer	2
Grunnmur	Pusset stein	Kjeller	
Vegger	Tømmer, st. panel		
Tak	Saltak, tegl.		
Eksteriør	Gruppering av vinduer i forh. til plan. Flat omramming, midtpost, 4 ruter.		
Interiør	Lite forandret. Kraftig vekselpanel vegger og tak. Gammel grue i behold.		
Gårdsplass, Uthus	Sjeldent vakker brolegning		
Ombygging			
Tegninger, oppmålinger	1950 - Teknisk skole (BA) 1968 - NTH		
		Ønskelige forandringer Vinduer bør skiftes til 6-ruters.	
		Omgivelser Positiv	
		Vedlikeholdstilstand	B
		Antikvarisk tilstand	B
		Arkitekturvurdering	C

Miljøvurdering	A
		Prioritering	C
		Dato	26.2.73
		Sign	L.F.

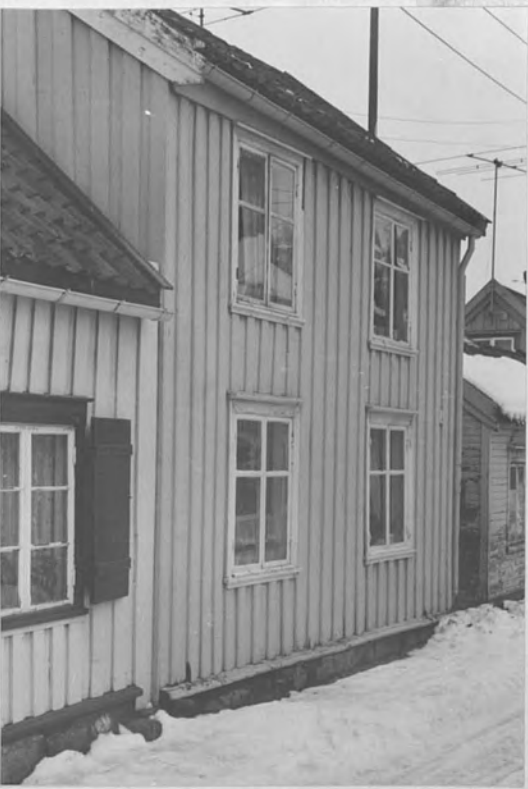
<p>164.28</p>

Gate Betegnelse	Ilsvikøra		nr.	5
Eier 1970 Takst kr. Bruk	Trondheim kommune 12.000 Areal tomt 80 m <sup>2</sup> bygninger Bolig		m <sup>2</sup>	
Oppført	_____	tidligst	_____	senest _____ omkring _____
Siste brann	<small>KJENT</small>	Tidligere branner	<small>ANTATT</small>	
Byggherre Arkitekt	Oppr. bruk			
Plantype	3-romsplan med sidefløy			
Hovedmål	6,5 x 4,5 + 3,2 x 5,5		Etasjer 2	
Grunnmur Vegger Tak	Stein Tømmer, st. panel Saltak, tegl.		Kjeller	
Eksteriør	Enkel fasade. Vinduer m. midtpost, 4 ruter. Flat omramming, profilert overstykk og sålbenk.			
Interiør	Opprinnelig plan			
Gårdsplass, Uthus	Hellelagt Bindingsverk			
Ombygging				
Tegninger, oppmålinger	1950 - Teknisk skole (BA) 1966 - NTH			
	Ønskelige forandringer			
	Omgivelser Positive			
	Vedlikeholdstilstand	C		
	Antikvarisk tilstand	B		
	Arkitekturvurdering	C		
	Miljøvurdering	A		
	Prioritering	C		
	Dato	26.2.73		
	Sign	L.F.

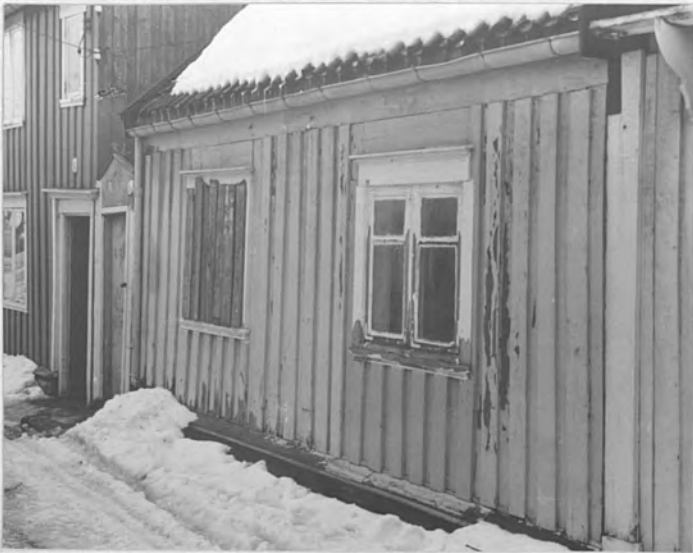
PLAN 1. ETG. 1:250

Gate Betegnelse	Ilsvikøra		nr.	6
Eier 1970	Trondheim kommune			
Takst kr.	8.000	Areal tomt	76 m <sup>2</sup>	bygninger m <sup>2</sup>
Bruk	Bolig			
Oppført	_____	tidligst	_____	senest _____ omkring _____
Siste brann	<small>KJENT</small>	Tidligere branner		<small>ANTATT</small>
Byggherre Arkitekt	Oppr. bruk Bolig			
Plantype	3-romsplan			
Hovedmål	6,4 x 4,5	Etasjer		
Grunnmur	Stein, pusset	Kjeller		
Vegger	Tømmer, st. panel			
Tak	Saltak, tegl			
Eksteriør	Svært enkel fasade, spor av tilfeldig lapping. Skjemmende påbygg mot gårdsplass.			
Interiør				
Gårdsplass, Uthus				
Ombygging				
Tegninger, oppmålinger	1950 - Teknisk skole (BA)			
	Ønskelige forandringer			
	Omgivelser Positive			
	Vedlikeholdstilstand	C		
	Antikvarisk tilstand	C		
	Arkitekturvurdering	C		
	Miljøvurdering	B		
	Prioritering	C		
	Dato	26.2.73		
	Sign	L.F.

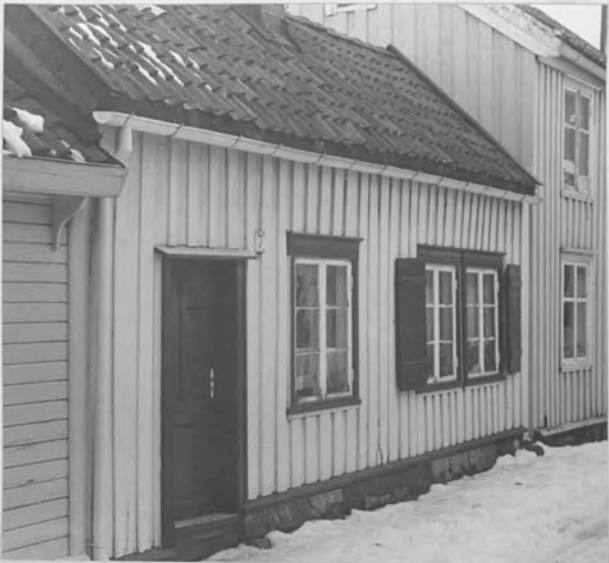
<p>PLAN 1. ETG. 1:250</p>

Gate Betegnelse	Ilsvikøra	nr.	7
Eier 1970 Takst kr. Bruk	Trondheim kommune 8.000 Areal tomt 83 m <sup>2</sup> bygninger Bolig	m <sup>2</sup>	
Oppført	tidligst	senest	omkring 1860
<small>KJENT</small> Siste brann	Tidligere branner		<small>ANTATT</small>
Byggherre Arkitekt	Oppr. bruk		
Plantype	2 rom i hovedfløy.		
Hovedmål	8,2 x 3,3/3,0 x 8,1	Etasjer	1
Grunnmur Vegger	Stein, pusset Tømmer, st. panel	Kjeller	
Tak	Saltak, tegl		
Eksterior	Gruppering av vinduer. Midtpostvinduer m. 6 ruter. Flat omramming. En del nyere panel.		
Interiør			
Gårdsplass, Uthus			
Ombygging			
Tegninger, oppmålinger	1950 - Teknisk skole (BA) 1968 - NTH (fasade)		
	Ønskelige forandringer		
	Omgivelser		
	Positive		
	Vedlikeholdstilstand	B	
	Antikvarisk tilstand	B	
	Arkitekturvurdering	B	
	Miljøvurdering	A	
	Prioritering	B	
	Dato		
	Sign

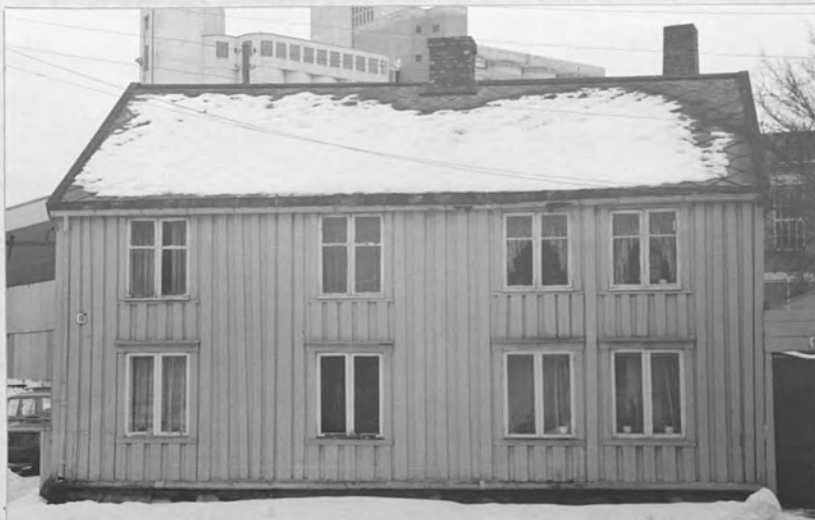
1. ETG. 1:250

Gate	Ilsvikøra	nr. 11
Betegnelse		
Eier 1970	Trondheim kommune	
Takst kr.	10 000	Areal tomt 140m <sup>2</sup> , bygninger m <sup>2</sup>
Bruk	Bolig	
Oppført	_____	tidligst _____ senest _____ omkring <u>1860</u>
Siste brann	KJENT	Tidligere branner
Byggherre	Oppr. bruk Bolig	
Arkitekt		
Plantype	4-roms plan, kjøkken og kammers midt i huset.	
Hovedmål	10,0 x 6,2	Etasjer 2
Grunnmur	stein, pusset	Kjeller
Vegger	Tømmer, st. panel	
Tak	Saltak, skifer.	
Eksteriør	Enkelt fasadeutstyr, 2 fags vinduer med hele ruter i 1.etasje, m. 4 ruter i 2.etasje. Eldre vinduer mot gårdsplass.	
Interiør	Brystningspanel i 1.etasje.	
Gårdsplass,	Brolagt med kuppelstein.	
Uthus		
Ombygging		
Tegninger, oppmålinger	1950 - Teknisk skole, BA 1966 - NTH.	
	Ønskelige forandringer	
	Omgivelser Positive.	
	Vedlikeholdstilstand B Antikvarisk tilstand B Arkitekturvurdering B Miljøvurdering A Prioritering C	
	Dato 26.2.1973. Sign LF.

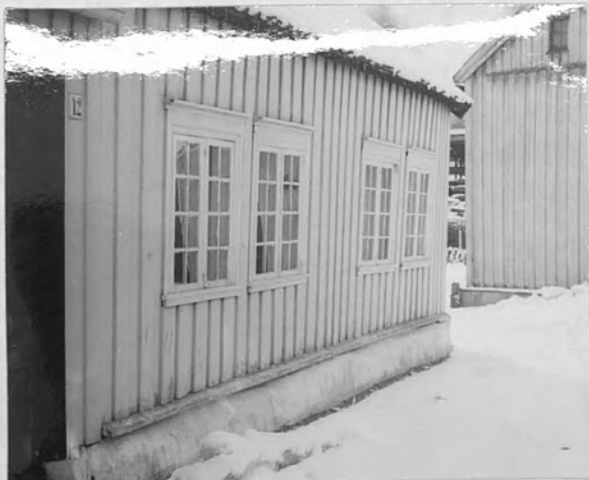
1. ETG.  
1:250

Gate Betegnelse	Ilsvikøra		nr. 14
Eier 1970 Takst kr. Bruk	Trondheim kommune 12.000 Areal tomt 88 m <sup>2</sup> bygninger m <sup>2</sup> Bolig		
Oppført	tidligst	senest	omkring 1860
<small>KJENT</small>			<small>ANTATT</small>
Siste brann	Tidligere branner		
Byggherre Arkitekt	Oppr. bruk Bolig		
Plantype	3-romsplan.		
Hovedmål	8,7 x 4,5/2,5 x 5,5	Etasjer	1½
Grunnmur Vegger	Stein, pusset. Tømmer, st. panel.	Kjeller	
Tak	Saltak, tegl.		
Eksteriør	Godt bevart empirepreg, midtpostvinduer med 12 ruter, empireomramming.		
Interiør			
Gårdsplass, Uthus	Brolagt. Delvis brukt som bolig.		
Ombygging			
Tegninger, oppmålinger	1950 - Teknisk skole - BA 1968 - NTH (bare fasader).		
	Ønskelige forandringer		
	Omgivelser		
	positive		
	Vedlikeholdstilstand	B - C	
	Antikvarisk tilstand	B	
	Arkitekturvurdering	B	
	Miljøvurdering	A	
	Prioritering	B - C	
	Dato	26.2.1973	
	Sign	LF

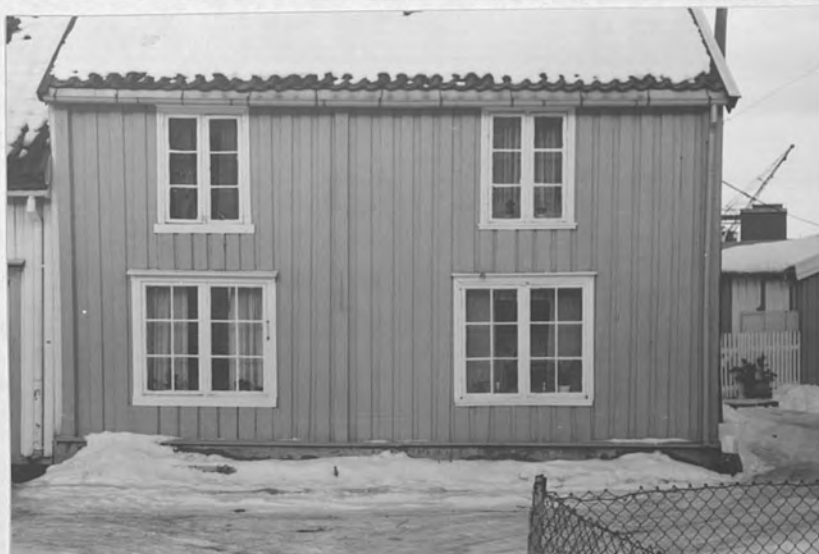
164.9

Gate Betegnelse	Ilsvikøra	nr. 22
Eier 1970 Takst kr. Bruk	Trondheim kommune 8.000 Areal tomt 86 m <sup>2</sup> , bygninger m <sup>2</sup> Bolig	
Oppført Siste brann	<small>KJENT</small> Tidligere branner	tidligst _____ senest _____ omkring <u>1860</u> <small>ANTATT</small>
Byggherre Arkitekt		Oppr. bruk Bolig
Plantype		
Hovedmål		Etasjer
Grunnmur Vegger Tak	Stein, pusset Tømmer, st. panel, novkasser. Saltak, tegl.	Kjeller
Eksteriør Interiør	Enkel fasade. Midtpostvinduer med 12 ruter i 1.etg. 6 ruter i 2. etg. (smalere vinduer i 2.etg.). Varierende omramming. Takrenne på konsoller. Modernisert	
Gårdsplass, Uthus		
Ombygging		
Tegninger, - oppmålinger	1950 - Teknisk skole - BA 1968 - NTH	
		Ønskelige forandringer
		Omgivelser
		Vedlikeholdstilstand B Antikvarisk tilstand A - B Arkitekturvurdering B Miljøvurdering A Prioritering B
		Dato 21.2.1973 Sign LF

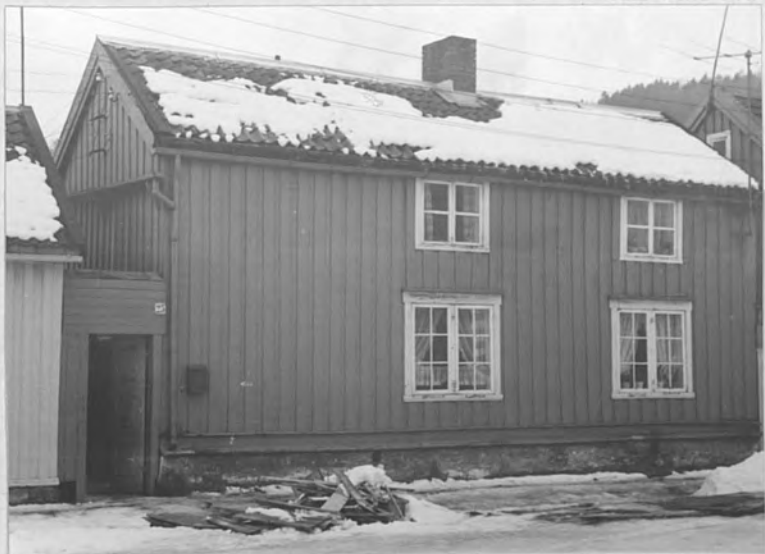
164.34

Gate Betegnelse	Ilsvikøra	nr. 25
Eier 1970 Takst kr. Bruk	Trondheim kommune 12.000 Areal tomt 120 m <sup>2</sup> bygninger Bolig.	m <sup>2</sup>
Oppført Siste brann	<small>KJENT</small> _____ tidligst _____ senest _____ Tidligere branner	omkring <u>1860</u> <small>ANTATT</small>
Byggherre Arkitekt		Oppr. bruk Bolig
Plantype		
Hovedmål	11,5 x 4,5	Etasjer
Grunnmur Vegger	Stein, pusset, Tømmer, st. panel.	Kjeller
Tak	Saltak, tegl.	
Eksteriør	Enkel gårdshus-type, opprinnelige vinduer i 1.etg., karakteristisk vannbord.	
Interiør		
Gårdsplass, Uthus	Brostein, heller	
Ombygging	Tilbygg mot gårdsplass.	
Tegninger, oppmålinger		
1950 - Teknisk skole - BA		
Huset skal være tilflyttet fra Stjørdal	Ønskelige forandringer	
	Omgivelser	
	Vedlikeholdstilstand	B
	Antikvarisk tilstand	B
Arkitekturvurdering	B	
Miljøvurdering	A	
Prioritering	B	
Dato	21.2.1973	
Sign	LF

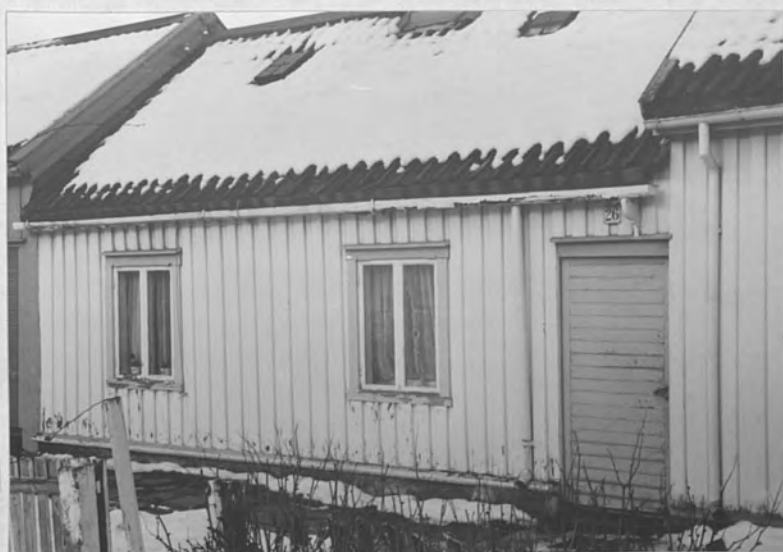
164.10

Gate Betegnelse	Ilsvikøra	nr. 26
Eier 1970 Takst kr. Bruk	Trondheim kommune 8.000 Areal tomt 78 m <sup>2</sup> bygninger m <sup>2</sup> Bolig	
Oppført Siste brann	<small>KJENT</small> _____ tidligst _____ senest _____ Tidligere branner	omkring <u>1860</u> <small>ANTATT</small>
Byggherre Arkitekt		Oppr. bruk Bolig
Plantype	3-roms plan	
Hovedmål	6,6 x 5,2	Etasjer 1
Grunnmur Vegger	Stein, pusset. Tømmer, st. panel.	Kjeller
Tak	Saltak, tegl.	
Eksteriør	Enkel fasade, kraftig panel og vannbord trerenne. Midtpostvinduer, 2 ruter, uprofilert omramming.	
Interiør		
Gårdsplass, Uthus		
Ombygging		
Tegninger, oppmålinger	1950 - Teknisk skole - BA 1968 - NTH	
	Ønskelige forandringer	
	Omgivelser	
	Vedlikeholdstilstand	C
	Antikvarisk tilstand	B
	Arkitekturvurdering	C
	Miljøvurdering	B
	Prioritering	C
	Dato	21.2.1973
	Sign	LF

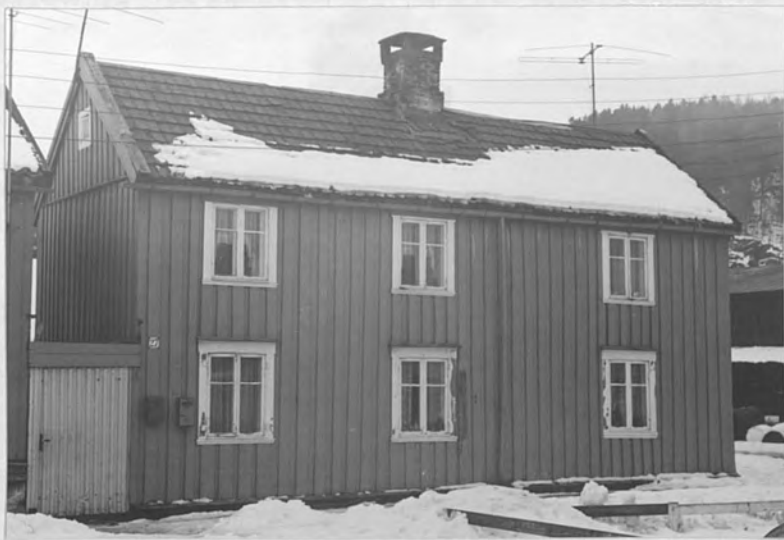
1164.35

Gate Betegnelse	Ilsvikøra	nr.	27
Eier 1970 Takst kr. Bruk	Trondheim kommune 12.000 Areal tomt 126 m <sup>2</sup> bygninger m <sup>2</sup> Bolig		
Oppført	1873 <sup>KJENT</sup>	tidligst	senest
Siste brann		Tidligere branner	omkring <sup>ANTATT</sup>
Byggherre Arkitekt		Oppr. bruk	Bolig
Plantype	4-roms plan med kjøkken og kammers i midten.		
Hovedmål	11 x 4,7	Etasjer	2
Grunnmur Vegger	Stein, pusset. Tømmer, st. panel.	Kjeller	
Tak	Saltak, tegl.		
Eksterior	Jevn vindusfordeling, midtpostvinduer, 4 ruter Uprofilert omramming. 2 eldre vinduer mot gårdsplass.		
Interior			
Gårdsplass, Uthus			
Ombygging			
Tegninger, oppmålinger	1950 - Teknisk skole - BA 1968 - NTH		
Ved bygningskommisjonens befarings 1875 oppgis huset å være oppsatt 2 år før. Eier 1875: Vold.	Ønskelige forandringer		
	Omgivelser		
	Vedlikeholdstilstand	B - C	
	Antikvarisk tilstand	B	
Arkitekturvurdering	C		
Miljøvurdering	A		
Prioritering	B		
Dato	21.2.1973

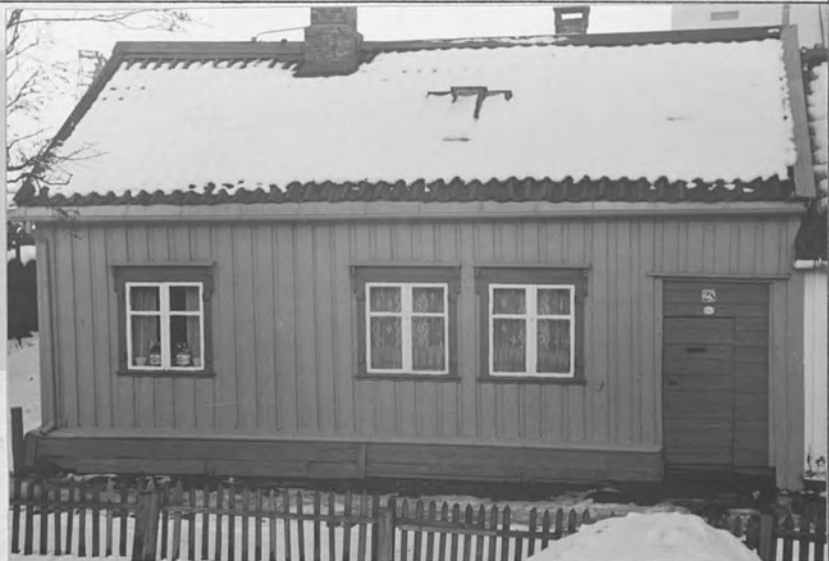
1164.11

Gate Betegnelse	Ilsvikøra		nr.	28
Eier 1970	Trondheim kommune			
Takst kr.	8.000	Areal tomt	92 m <sup>2</sup>	bygninger m <sup>2</sup>
Bruk	Bolig			
Oppført	<small>KJENT</small>	tidligst	senest	omkring <u>1860</u> <small>ANTATT</small>
Siste brann	Tidligere branner			
Byggherre Arkitekt	Oppr. bruk Bolig			
Plantype	3-roms plan med innebygget "portrom"			
Hovedmål	8,6 x 5,2		Etasjer	1½
Grunnmur Vegger	Stein, pusset. Tømmer, st. panel		Kjeller	
Tak	Saltak, tegl (stort tak- vindu).			
Eksterior	Fin gruppering av vinduer. Kraftig panel og vannbord. Midtpostvinduer med 4 ruter. Empireomramming med nyere overdekning på konsoller.			
Interior				
Gårdsplass, Uthus	Brolagt.			
Ombygging				
Tegninger, oppmålinger	1950 - Teknisk skole - BA 1968 - NTH			
	Ønskelige forandringer Tilbakeføring av skodder.			
	Omgivelser positive			
	Vedlikeholdstilstand	B		
	Antikvarisk tilstand	A		
	Arkitekturvurdering	B		
	Miljøvurdering	A

Prioritering	B		
	Dato	23.2.1973		
	Sign	LF.
